Borová

Popis původního stavu a cílů revitalizace:

Popis vývoje revitalizace:

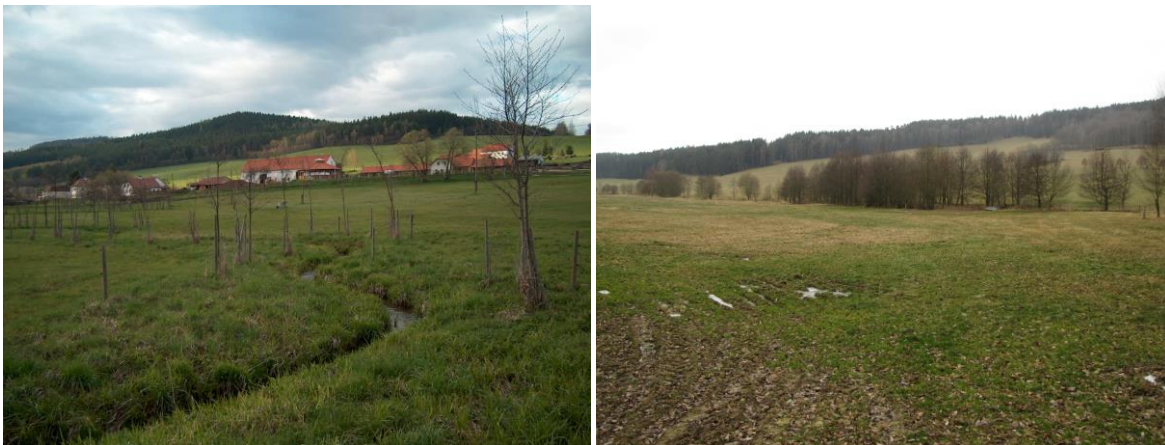
Stav výsadeb v pásu kolem potoka v roce 2005 (vlevo) a 2016 (vpravo)

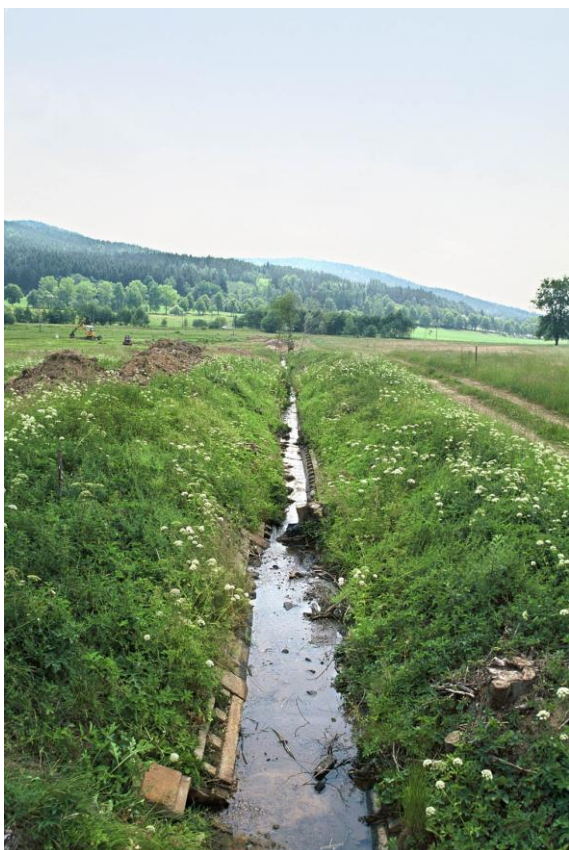
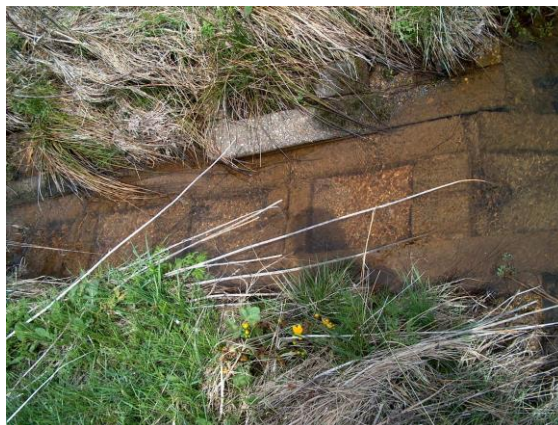
Původní úprava byla provedena při odvodňování pozemků. Napřímené hluboké lichoběžníkové koryto se sklonem svahů 1:1.5 ve velkém sklonu bylo opevněno ve dně a patách svahů betonovými tvárnicemi. Úpravou byl zcela narušen potoční ekosystém, vzhledem k velké rozkolísanosti průtoků bylo koryto po část roku bez vody.

Stav koryta před revitalizací, detailní pohled na provedené opevnění při melioraci

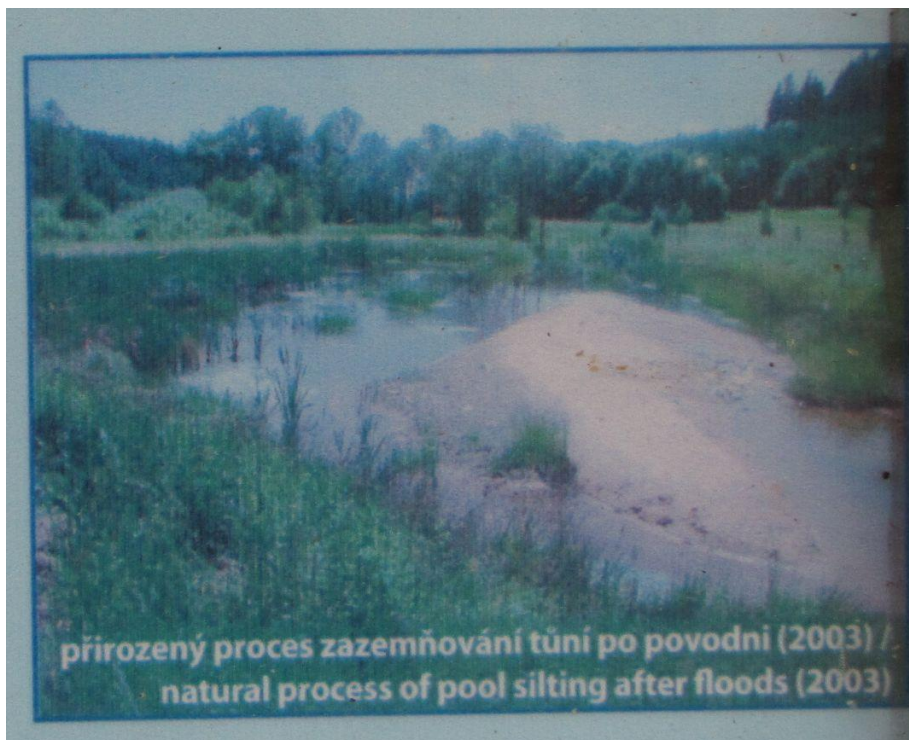
Usazeniny v centrálním mokřadu v roce 2003 po několika povodních na toku.

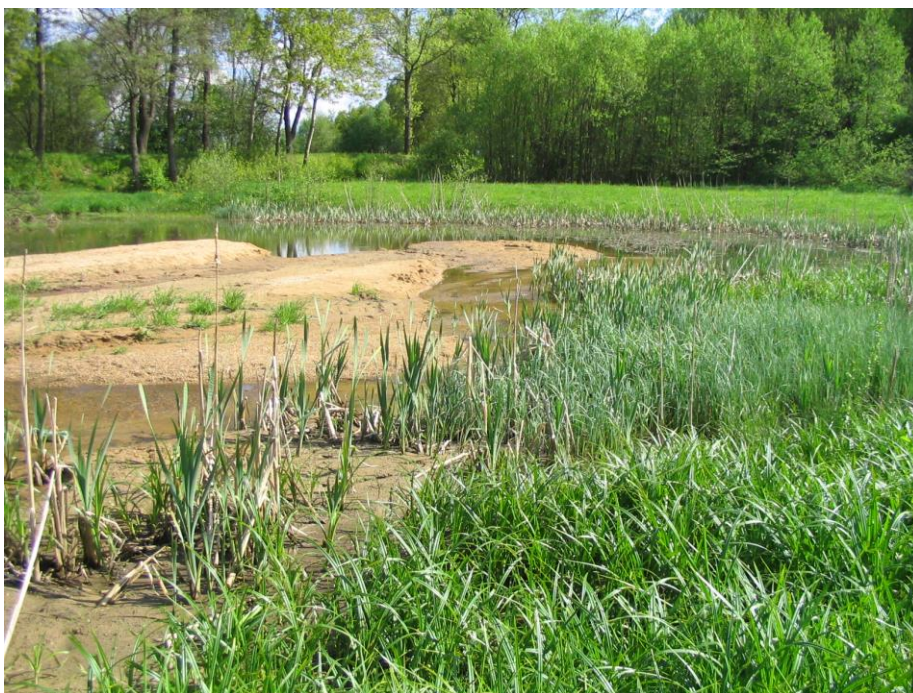
Centrální mokřad na konci dolního revitalizovaného úseku hustě zarůstá vodní a bažinnou vegetací. V mokřadu dochází k intenzivní akumulaci neseného materiálu. Mokřad má zcela přirozený charakter a tvoří jakési biologické centrum revitalizace. Jsou v něm vytvořena autonomní mokřadní společenstva typu biotopů M1.7 a V1F (viz. níže). V prostorách tůní se udržovala větší část plochy s volnou vodní hladinou. Okrajově se vyvíjela mokřadní společenstva bahenních bylin a vlhkomilných dřevin uvedených typů biotopů.

Pohled na mokřad v roce 2006.

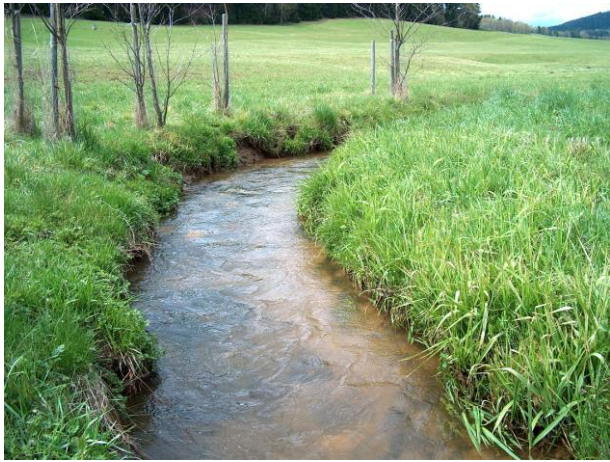
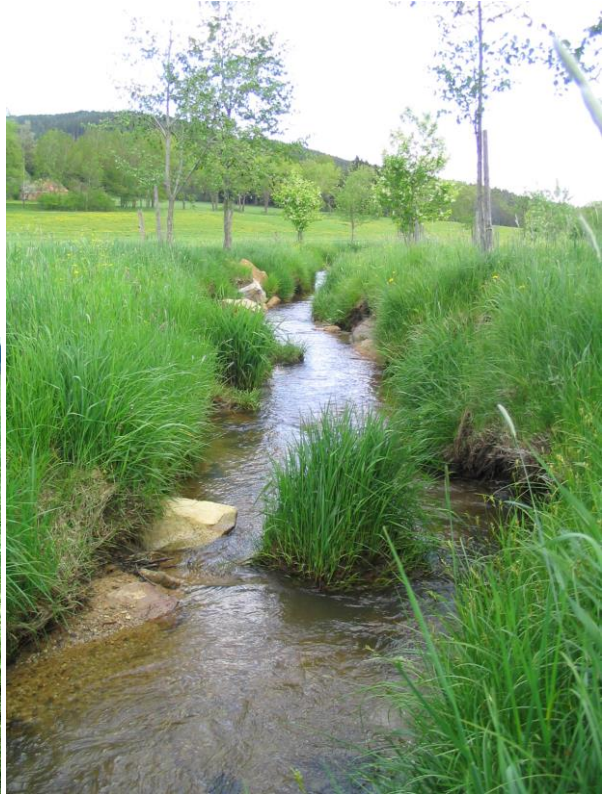
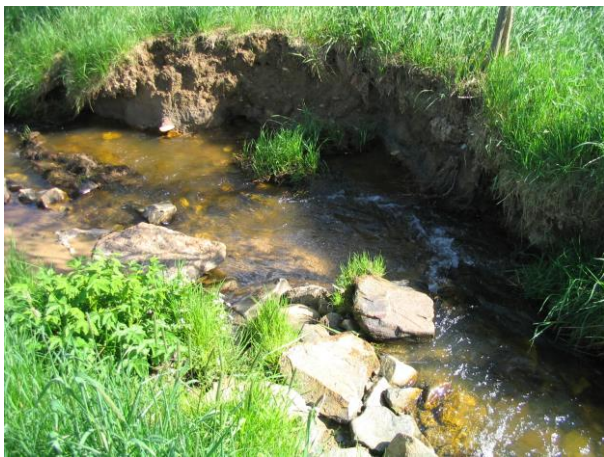
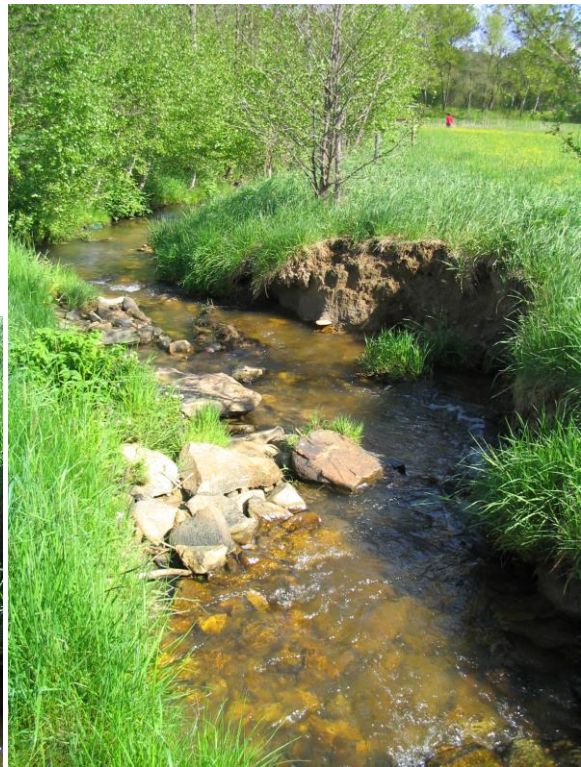
Koryto potoka v roce 2006

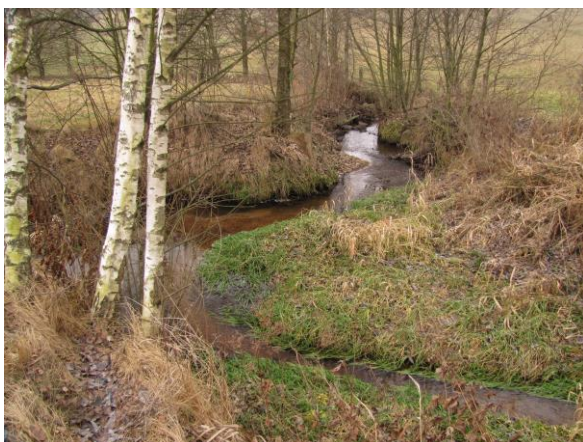
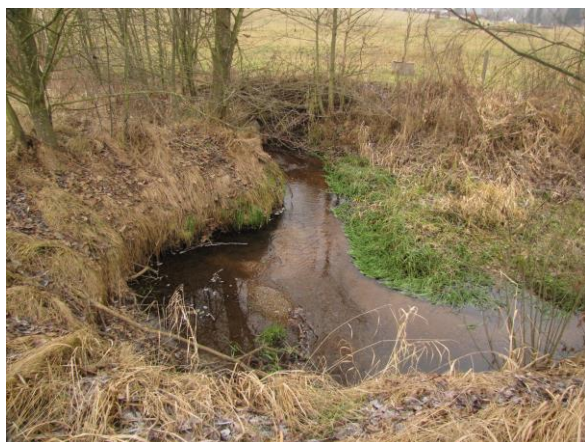
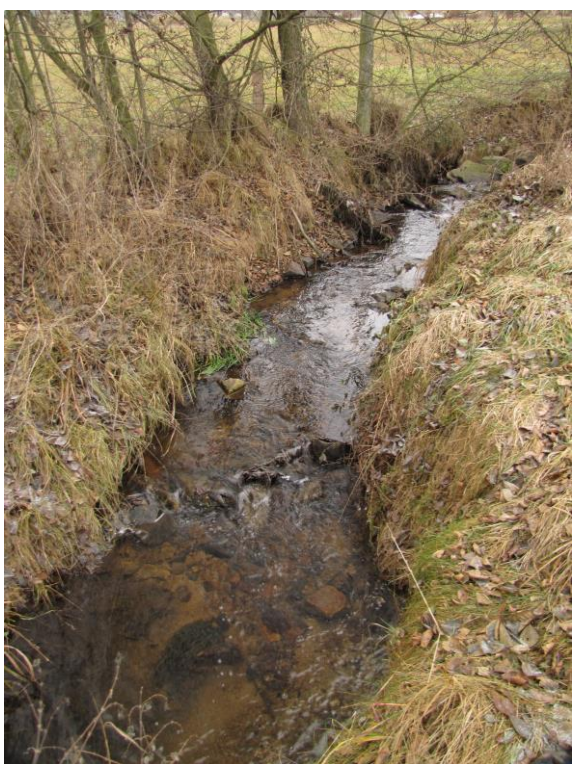
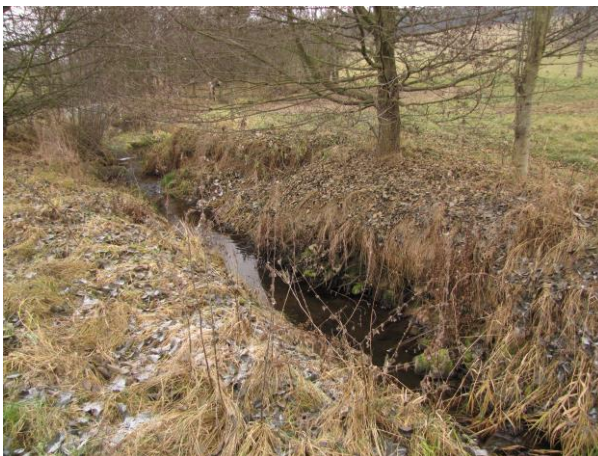
V roce 2016 bylo zjištěno, že vývoj koryta, tůní mokřadů i břehových a doprovodných porostů, se dále přiblížil potenciálně přirozenému stavu. V korytě toku probíhají intenzivní procesy změn morfologie, bylo zjištěno mnoho mělčin, peřejnatých úseků, břehových nátrží v obloucích, apod.

Koryto potoka v roce 2016
