# Vyhodnocení reprezentativnosti profilů pro měření minimálních průtoků

Praha, červenec 2016

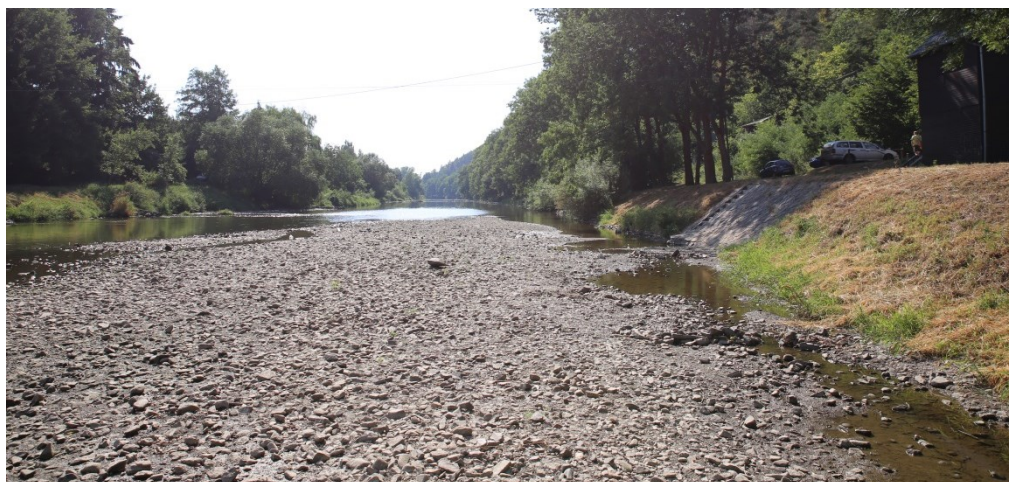
*Obr. 1: Ukázka zanášení profilu na Sázavě v Nespekách, kde řeka ukládá štěrkový materiál u pravého břehu v místě vodoměrné stanice.*

Pouze omezené množství profilů je vybaveno tzv. koncentračním prahem, jehož funkcí je při malých průtocích koncentrovat odtékající vodu do jednoho místa řečiště tak, aby bylo zajištěno spolehlivé měření vodního stavu a rovněž měření a vyhodnocení průtoku. Ve většině profilů je stav koryta v místě vodoměrné stanice víceméně přirozený, v některých profilech pak historicky vybudované prahy ne zcela plní zamýšlenou funkci. V nestabilizovaných profilech dochází ke změnám průtočného profilu, nejčastěji v důsledku zanášení koryta nánosy písku a štěrku (obr. 1), nebo i zarůstáním vegetací (obr. 2).

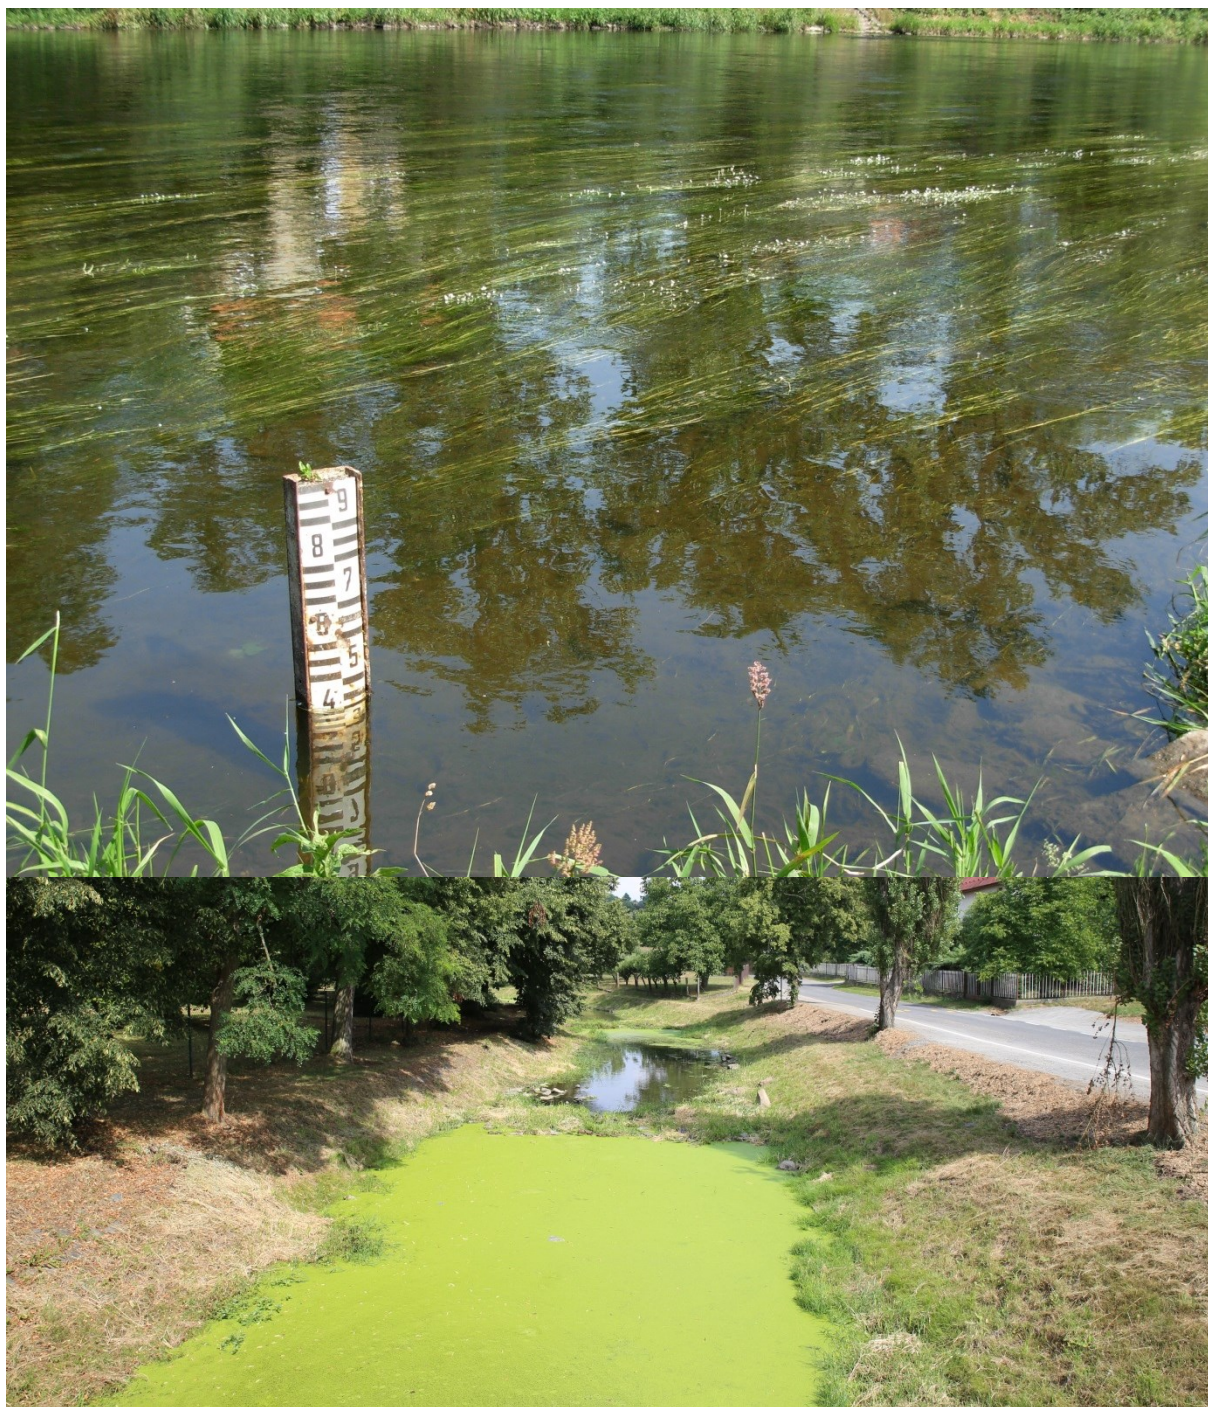
*Obr. 2: Ukázka ovlivnění zarůstáním vegetací. V případě větších toků (nahore Ohře v Žatci) mohou podstatnou část příčného profilu koryta vyplňovat vodní trávky, v případě menších toků (na obrázku dole Konopištský potok v Poříčí nad Sázavou) může být koryto v zúžených místech v době sucha úplně zarostlé vegetací .*

Změny v průtočném profilu, zejména vyvolané zarůstající vegetací, mohou být velmi dynamické a způsobit významnou změnu měrné křivky. V takovém případě vždy dochází k nadhodnocování operativně vyhodnocovaných hodnot průtoku, protože stejnému průtoku při zmenšení průtočného profilu odpovídá významně vyšší vodní stav (obr. 3). Je proto nutné v co možná nejkratším čase provést potřebná hydrometrická měření a měrnou křivku upravit.

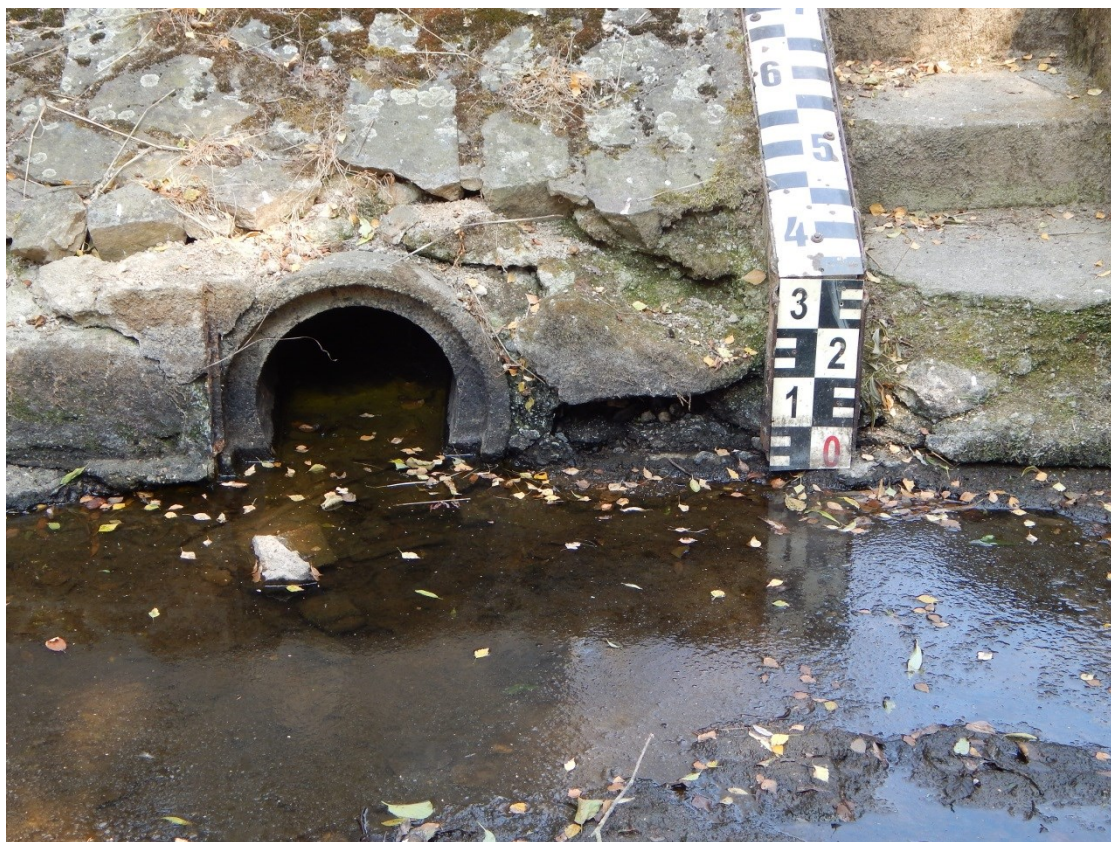
*Obr. 5: Ukázka situace, kdy se přívodní kanál do šachty vodoměrné stanice postupně ocitl nad úrovní vodní hladiny, což vedlo k jeho zanesení a přerušení přívodu vody do měrné šachty vodoměrné stanice, přičemž současně došlo k poklesu hladiny pod nulu vodočtu (Úterský potok v Trpístech).*

Pozornost byla dále věnována vyhodnocení konstrukce stanice z hlediska umístění čidel pro měření vodního stavu. Konstrukce stanic v dnešní době využívá většinou vyvedení kabelu s čidlem v chrániče typu zakrytého žlábků přímo na dno vodního toku, kde je čidlo stabilizováno. V takovém případě většina čidel měřila za sucha v roce 2015 spolehlivě, nicméně v některých stanicích došlo k tomu, že se čidlo ocitlo nad hladinou vody, případně se průtok mezi nánosy rozdělil a vzniklo tak dva či více hydraulicky nezávislých proudů a čidlo měřilo hladinu pouze jednoho z nich. Dříve vybudované vodoměrné stanice jsou vybaveny většinou šachtovou konstrukcí pod budkou stanice, do níž je přiváděna voda přívodním potrubím ústícím do toku. Právě fyzické umístění zaústění potrubí do toku se v případě některých stanic v létě 2015 ocitlo nad hladinou a tím došlo k přerušení komunikace hladiny vody v šachtě a ve vodním toku, což znemožnilo měření vodního stavu (obr. 5).
